わずか68日だけ存在した幻の城

「新府城」

しんぷじょう 山梨県韮崎市中田町 中条字城山

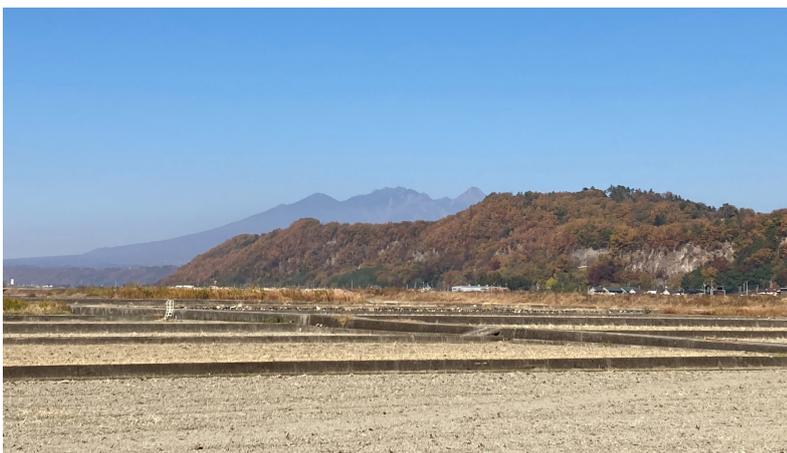
左 西側から見る七里岩。八ヶ岳が望めます。右 近くによれば圧巻の高さ。

山梨県韮崎市。この町で目立つのは七里岩と呼ばれる巨大な崖。ゴツゴツの岩が並ぶ地形がずっと続いているんですね。七里岩は昔富士山より高かった八ヶ岳の頂上が噴火によって吹き飛び、その土砂を川の流れが削ってきたと言われています。戦国時代の終わりごろ、この川に挟まれた細長い台地の上に巨大な城が造られました。その名を新府城と言います。その名の通り、甲斐の新しい中心となるべくこの城は、戦国最強と呼ばれた武田家の最後の当主勝頼によって、最高の技術を用いて築かれました。しかしその力は発揮されることなく、未完成のまま勝頼の手によって焼き払われてしまいます。新府城が地上に姿を見せていたのはわずか68日。まさに幻の城なのです。

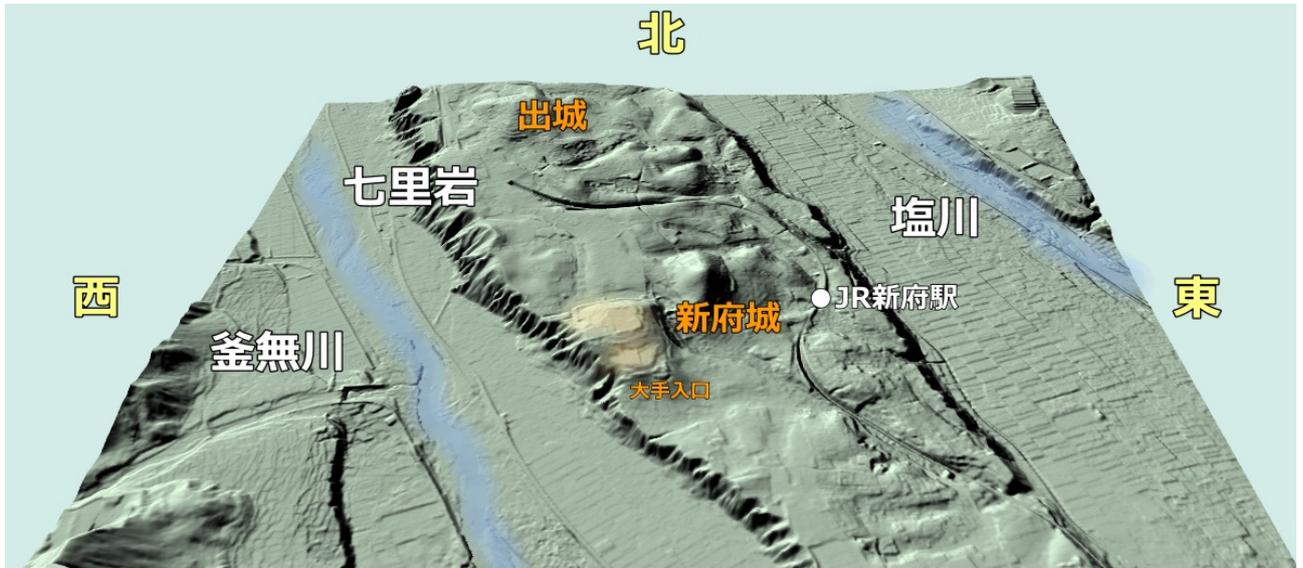
新府城周辺の立体地形図（国土地理院地形図に加筆作成）。中央の色のついた部分が新府城。二つの川に挟まれた細長い台地上の丘陵に築かれているのがわかります。西側の七里岩は絶対に攻め込むことができない崖。

新府城の西側は高さ100メートルを超える七里岩の断崖、東側には塩川の流れる傾斜があり、東西から攻めこむことが難しい地形となっています。城の南側はゆるく台地が下っており、こちら側から攻撃されても城方は高い有利な場所から守ることがができます。この南方向に城の正面大手が開かれていました。新府城の唯一の弱点は北側ですが、ここを堀などで断ち切ってしまうと攻めることは大変難しくなります。城の北側には出城が造られていたといわれており（徳川家康によるものか）、徹底的な防衛態勢が敷かれていました。また城を囲むように武田家臣団の屋敷が計画され、鉄壁の守りを持つ武田の新首都がこの台地上に出現しようとしていたのです。

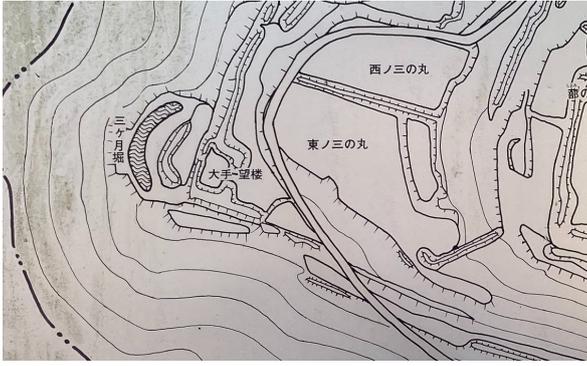
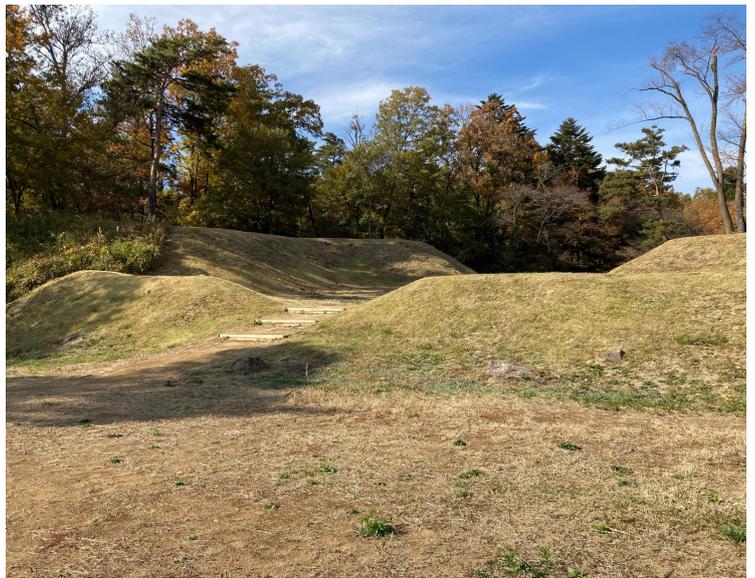
左 案内看板にある新府城縄張図。三日月の堀と四角い大手櫓形が確認できます。

右 馬出の先にある両袖櫓形虎口の土塁。この上に門などの建物の跡は発見されず、新府城が未完成だったことがわかります。

れまで蓄積された技術を新府城の重要な部分に使っていることがわかります。馬出の先に広がるのが両袖櫓形虎口。土塁によって囲まれた四角い空間に敵兵を閉じ込め、周りから攻撃する仕掛けです。このあたりは木はバツサリ切られ、その様子がよくわかるようになっていていいですね。ほぼ正方形の櫓形の一边は約30メートル、ここまで巨大なものはあまりないと思います。新府城が完成していれば複数の門を突破しなければならぬ構造となっていたはずで、寄せ手は相当な被害を覚悟しなければなりません。今は低くなつてしまつたであろう土塁と、建物が一切ない現状を見ても、この城の大きさがわかります（ここには土塁の上に柵か塀があつただけで建物がまだなかつたと考えられています）。訪れた人々は、新しい武田の本拠にふさわしい城の出現にさぞかし驚いたのでしょう。

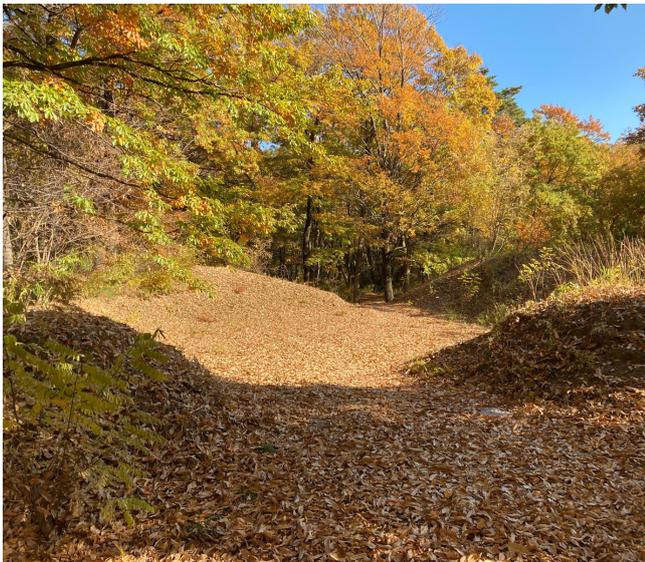
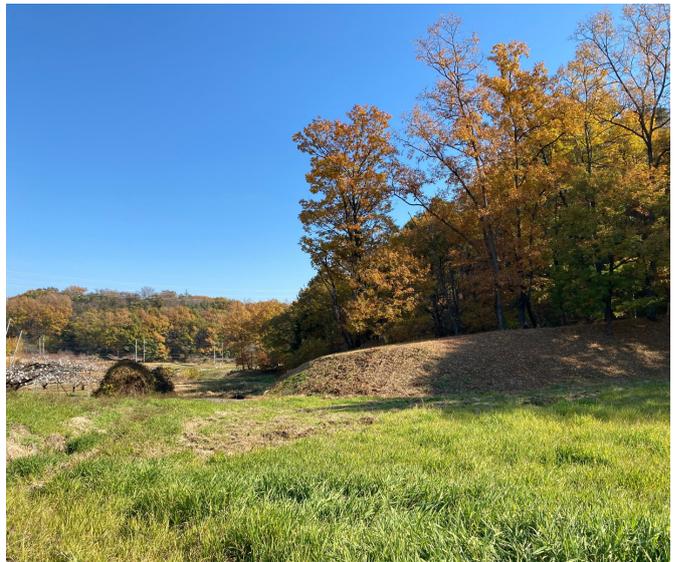
左 新府城の裏の入口にあたる搦手乾門跡。土塁の間に二つの門があったと考えられています。発掘調査の結果、ここにあった建物は焼失したことがわかっています。武田勝頼が新府城を引き払うとき、火をかけたのは本当のようです。右 北側に残る出構の跡。中央の突出した土塁部分。東西二箇所に確認されています。手前の湿地は水堀の跡。かなり高い場所にあるにもかかわらず水が湧いているのが不思議です。北側から新府城までの高低差はほとんどありません。このあたりが急造の新府城の弱点かも。

には帯曲輪が設けられ、土塁と水堀が巡つていました。水堀の幅は約7メートル、深さは2メートル以上もあり、その外には幅30メートルを超える湿地が広がっていました。こんな山の上に水があるの？と思いましたが、現在でも水があるのが確認でき、周囲に水が湧く不思議な場所であることがわかります。面白いのは出構（でがまえ）と呼ばれる細長い土塁のようなものが二本堀の中にのびていること。堀に飛び込んだ敵兵を側面からも攻撃できる陣地と考えられています。このように北側も抜かりなく守りが固められていたのです。

一番西側の崖に近い部分は橋として残され、新府城の裏口がありました。大手と同じ櫓形構造ですが規模は半分。ここにあつた門は燃えて倒壊したことが発掘調査によつて明らかになりました。勝頼がこの城に火をかけて退去したのは本当のようですね。

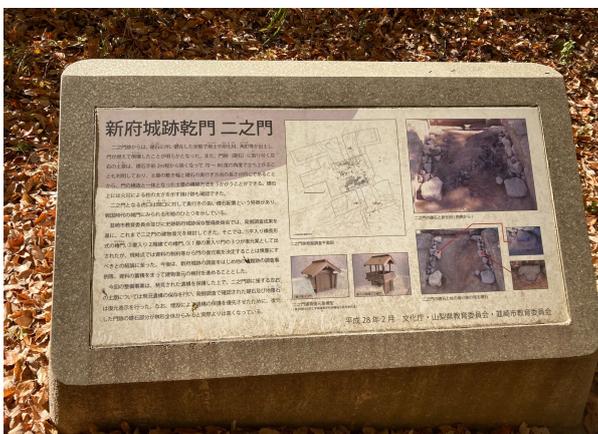
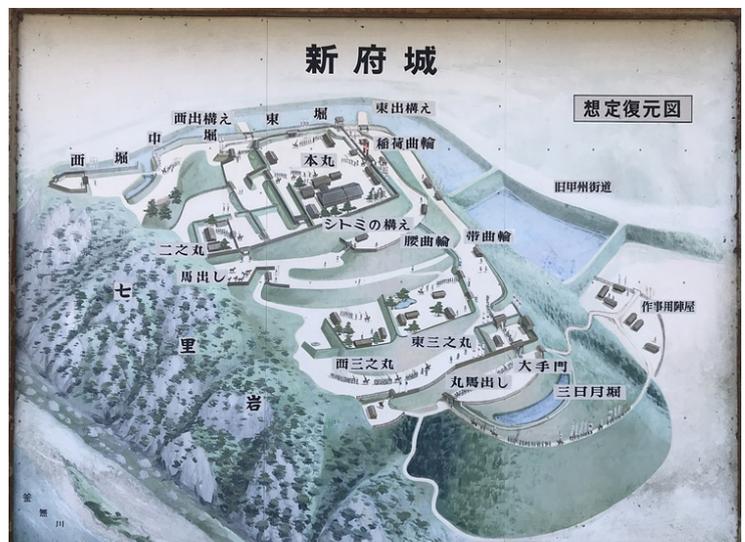
左 城跡内のあちこちに案内看板が設置され、見学はしやすいです。右 城跡内にある想定復元図。当時は本丸御殿など主要な建物しかなかったと考えられる。

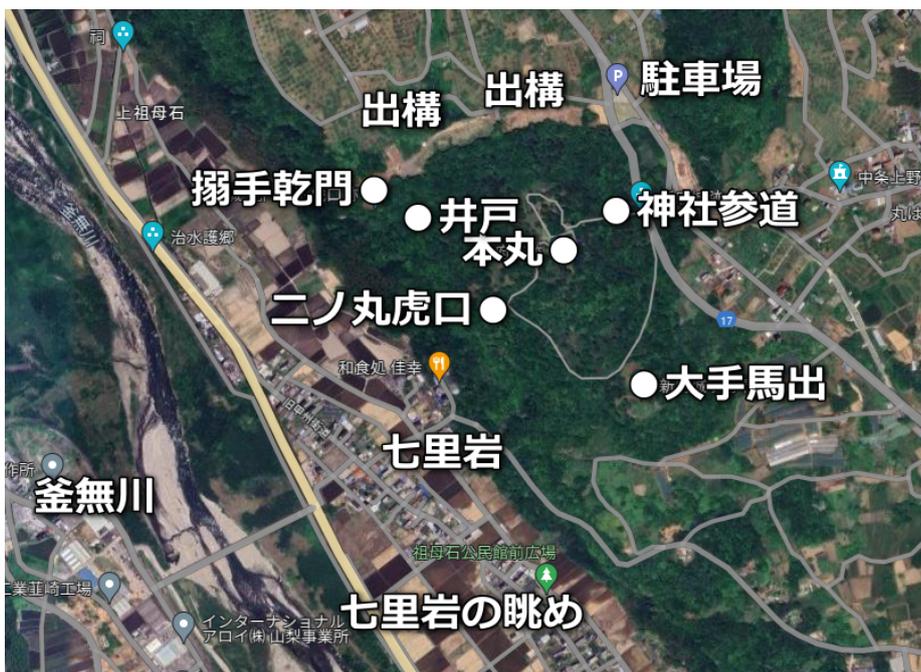
おすすめルート

駐車場から道路を歩いて大手馬出へ。馬出の下まで降りてその高さを実感すると楽しい。城跡内の道路を歩いて二ノ丸虎口跡へ。土塁開口部が確認できます。本丸で池泉遺構を確認し北側を眺める。その後神社参道を下って北側の出構へ。水堀跡に沿って進むと乾門跡に着きます。城内に入って井戸跡から再び本丸へ。トイレは本丸にあります。大手馬出から富士山が見えます。時間があれば釜無川まで降りて七里岩を下から眺めるとこの地が選ばれた理由がよくわかります。（画像Google）
